歯車装置の診断

日本フィジカルアコースティクス株式会社

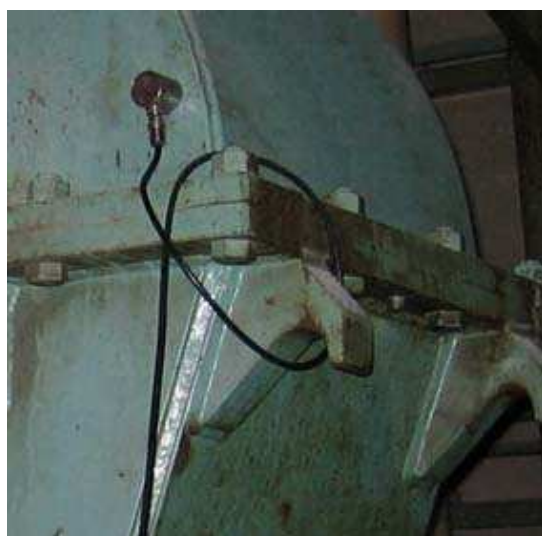
図 2 AE センサの設置

診断した増速機を図 1 に示す。測定対象は歯車、軸受、軸であるが、それぞれ回転しているために直接 AE センサを取り付けることはできない。そこで、AE センサは軸受のハウジングに取り付けて(図 1、図 2) 各部から伝播してきた AE を検出する。ここで、軸受箱に設置した AE センサでは、上記の信号が重なり合ったかたちで検出される。そこで、取り付けた 2 つのセンサへの AE 到着時間差から AE 発生位置を計算し、AE が軸上のどの位置から発生しているかを評価する。

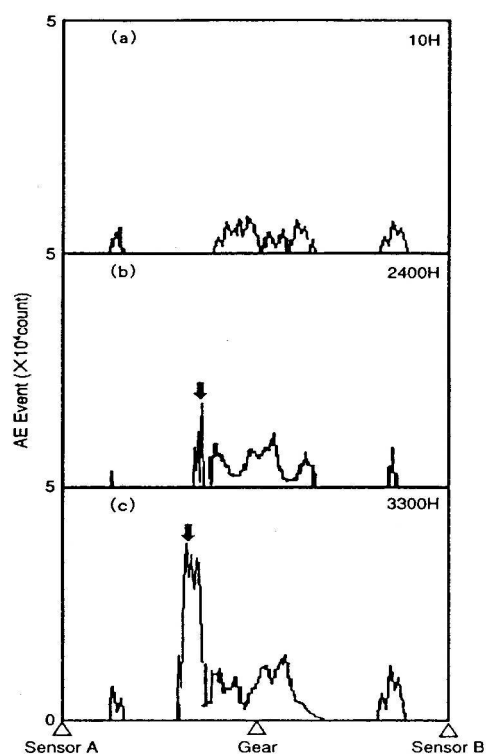
図 3 評価結果

図 2 に上記歯車装置から検出された AE 発生位置の時間的変化を示す。稼働初期でも軸受、歯車の位置から少量の AE の発生が認められるが、稼働時間の経過に伴い歯車取り付け部端部に多数の AE が集中して発生するのが観察される。開放点検の結果、歯車端部を起点に亀裂の発生が確認され、その亀裂発生位置は上記の AE 発生位置と一致した。
